# Instandsetzungsmöglichkeiten in einem Solebadbecken

## Repair of a saline bath construction

Daniel Bindschedler <sup>\*)</sup>, Arved Kelm <sup>\*\*)</sup>, Martin Brem <sup>\*)</sup>

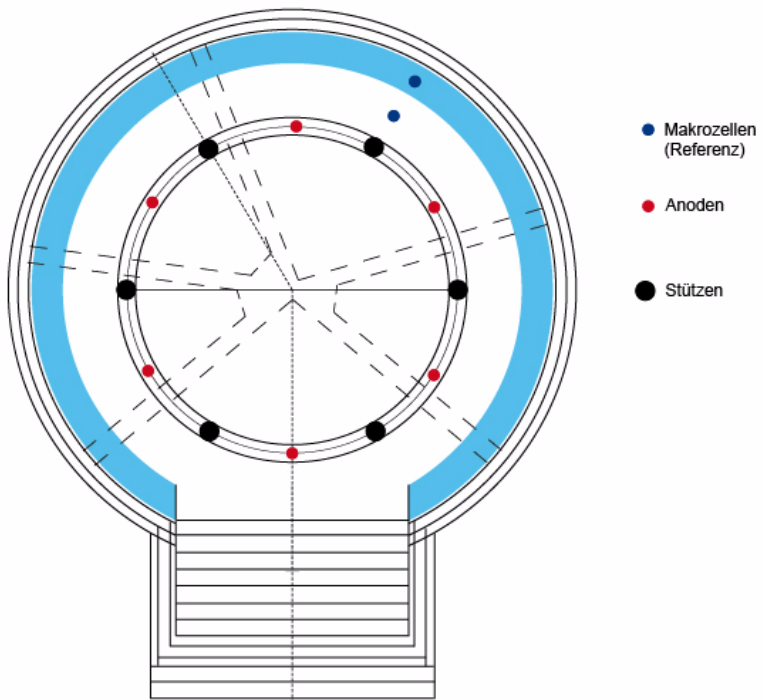
Bild 1

Die Ästhetik des Beckens sollte wenn möglich nur gering verändert werden. Die Badegäste sollten keine Beeinträchtigung beim Badespass erfahren. Hygienische Aspekte und Langlebigkeit führten schliesslich zu einer Anodenkonstruktion welche bisher in dieser Form noch nicht eingesetzt wurde (Bild 1). Für das Solewasserbecken fiel die Wahl auf eine Telleranoden-Konstruktion aus mischoxidbeschichteten Titananoden welche im Beckenboden eingelassen wurde. Mittels Kernbohrungen in die darunterliegenden Funktionsbecken konnten die Anoden elektrisch angeschlossen werden. Eingebaut wurden sechs Anoden zwischen den Stützen um eine optimale Stromverteilung zu erreichen.

**Platzierung der Anoden und Makrozellen (Referenz)**

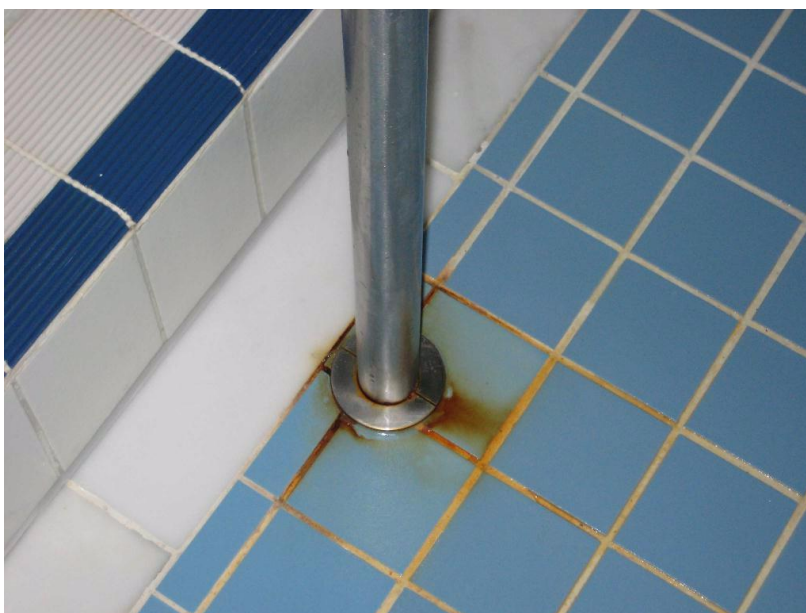
Bild 2

Im Bereich der Geländerpfosten, welche sich ausserhalb des Solebeckens befinden, wurden nach dem Abtrennen vermehrt Korrosionsprodukte im Bereich des Betons gefunden (Bild 2). Die Messung des Potenzials der Bewehrung im Solebecken und der Bewehrung ausserhalb des Solebeckens hat gezeigt, dass bei eingeschaltetem

Schutzstrom ein Spannungsgradient von 363 mV vorhanden ist. Dies führte zu einem Korrosionsangriff am Geländerfuss durch einen Streustrom, welcher im Wasser in das Geländer eintritt und im Bereich des Betons vom Geländer in die Bewehrung fließt.

Die Lösung zur Verhinderung des Streustromes bestand darin, das Treppengeländer über dem Wasserspiegel mit einem Isolierstück zu versehen um ein Fließen des Schutzstromes auf dem Bauteil zu verhindern.
