# Volkswirtschaftliche Bedeutung der Korrosion

Projekt:       Wirtschaftliche Bedeutung des Korrosionsschutzes  
              Bekämpfung der Aussenkorrosion im Rohrnetz der Wasserversorgung Zürich  
Verfasser:     Adrian Rieder  
Datum:        März 2006

## **Wirtschaftliche Bedeutung des Korrosionsschutzes**

### **Korrosionsschutzmassnahmen im Rohrnetz der Wasserversorgung Zürich**

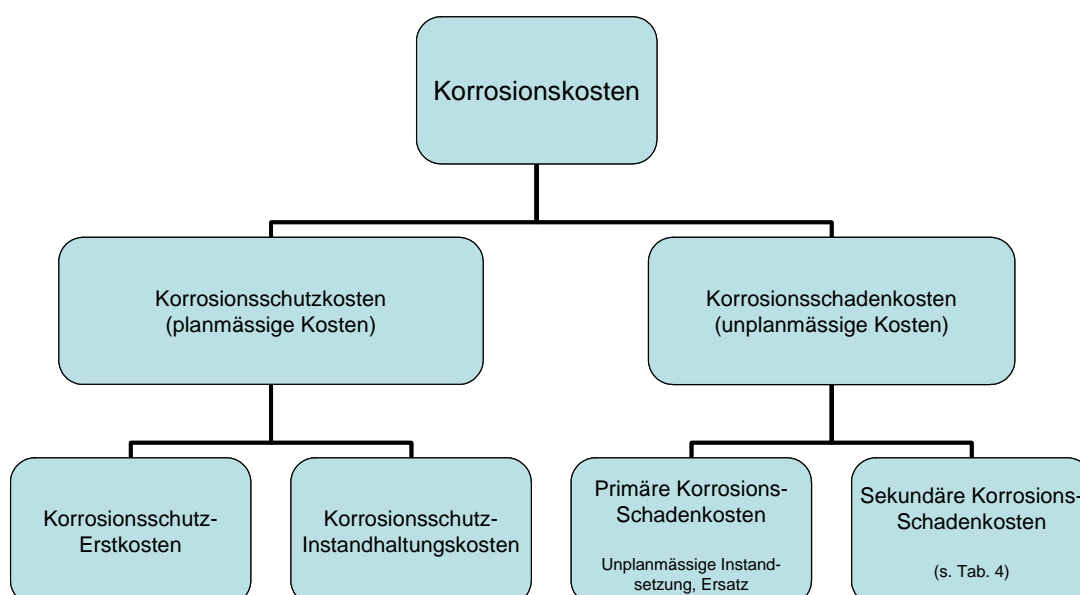
**Tab. 3: Einteilung der Korrosionskosten**

Die mit Korrosion verbundenen Kosten lassen sich in zwei Kategorien einteilen (**Tab. 3**). Die erste umfasst die planmässigen Kosten für den Korrosionsschutz, die zweite die durch Schäden unplanmässig entstehenden Kosten [3].

Bei den Schadenkosten ist zwischen primären Kosten zur Schadenbeseitigung und Wiederherstellung der Funktion von Bauteilen oder Anlagen und den sekundären Kosten (**Tab. 4**) zu unterscheiden. Oft übersteigen dabei letztere die Primärkosten um ein Vielfaches.

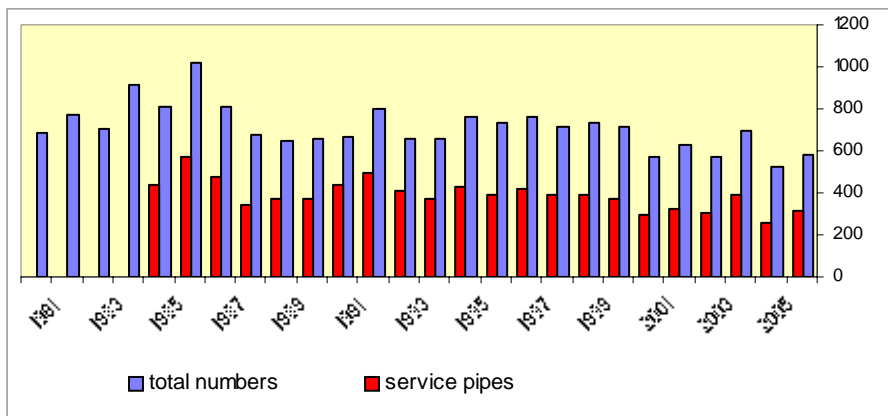
**Abbildung 2:** Rohrschadenentwicklung im Rohrnetz der Wasserversorgung Zürich 1981 bis 2005.

Die Rohrschadenentwicklung seit den 90er Jahren ist in der Tendenz leicht rückgängig. Die genaue Analyse der Schäden zeigt, dass vor allem bei den Hausanschlussleitungen ein merklicher Rückgang von rund 1 RS/km/Jahr auf 0.7 RS/km/Jahr festgehalten werden kann.

Die Schadenentwicklung im übrigen Rohrnetz, den Verteil- und Hauptleitungen, ist in etwa konstant. Mit rund 0.25 RS/km/Jahr hat sich die Schadenintensität in den letzten rund 10 Jahren kaum verändert (*Abbildung 1 und 2*).

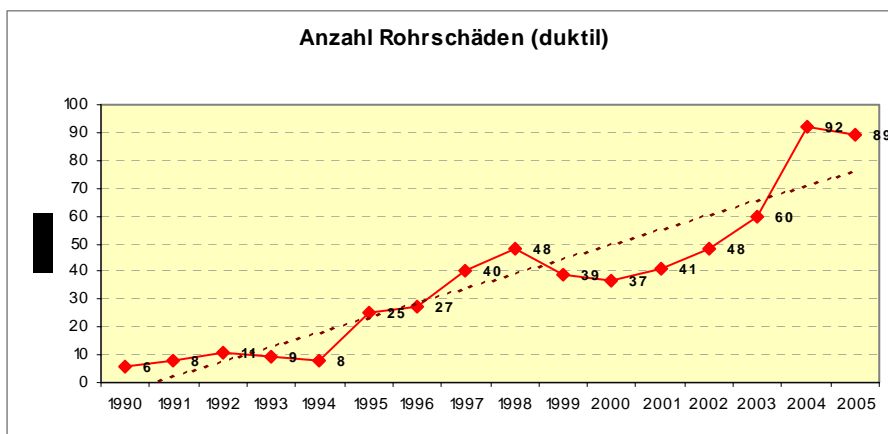
**Abbildung 3:** Zunahme der Rohrschäden an duktilen Gussrohren der 1. Generation, (vorwiegend Baujahr ca. 1965 bis 1990).

Besondere Aufmerksamkeit verlangt die Entwicklung der Rohrschäden bei den duktilen Gussrohren der 1. Generation (GGG), Wasserleitungsrohre mit einem aus heutiger Sicht ungenügendem Aussenschutz aus einer dünnen Bitumenbeschichtung und einem zinkstaubhaltigen Lackanstrich (Abbildung 3, 4).
