## **Untersuchungen zum Korrosionsverhalten von Wasserzählern**

### **Water meters - investigations about the corrosion behaviour**

**W. Werner (TZW Karlsruhe) – Germany**

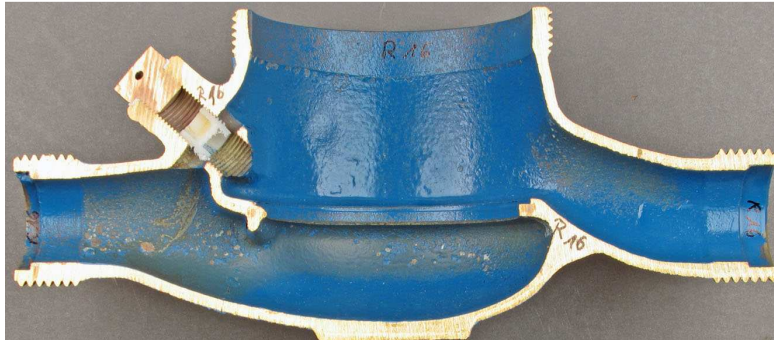
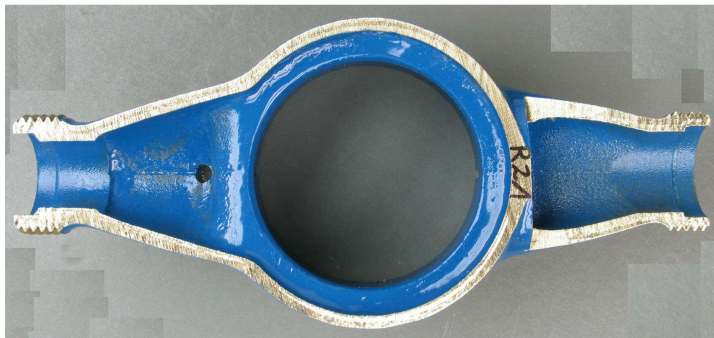
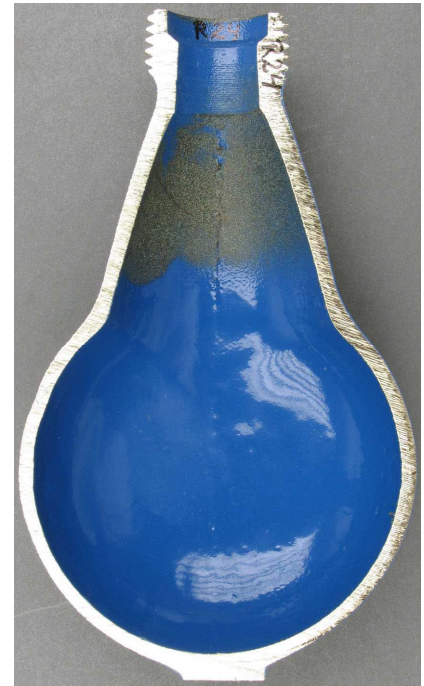
Bilder 7.a bis 7.c: Beschichtete Wasserzählergehäuse – Zonen mit unvollständiger und/oder fehlerhafter Beschichtung

lisch/technische Gründe erschweren die Beschichtung der Innenoberflächen mit Pulverlack. Als Problemzonen wurden die Ein- und Auslaufbereiche sowie die Flächen unterhalb des Zählersitzes identifiziert. Extrembeispiele sind in den Bildern 7.a bis 7.c dargestellt.
