**Résistance à la corrosion
des fibres métalliques amorphes**
-
**Application à la réparation des collecteurs
par béton projeté fibré**

CEECOR – GROUPE D

Corrosion dans les réseaux d'eaux usées

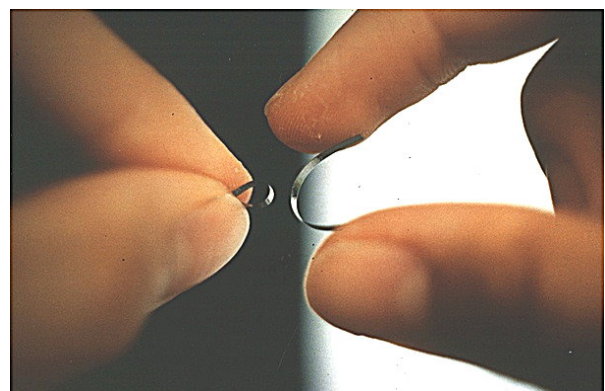
Cette technique permet d'obtenir des rubans extrêmement minces (24 à 29 microns) avec une vitesse de trempe élevée de l'ordre du million de degrés par seconde (Figures 2 et 3).

- une résistance mécanique exceptionnelle : dans le cas des fibres métalliques amorphes, la résistance en traction est de l'ordre de 1700 MPa ;
- une souplesse dans le sens transversal : une fibre peut aisément se plier entre deux doigts ;
- une très grande résistance à la corrosion, point que nous allons développer.

Figure 3. Photographie montrant une fibre métallique amorphe pliée entre deux doigts

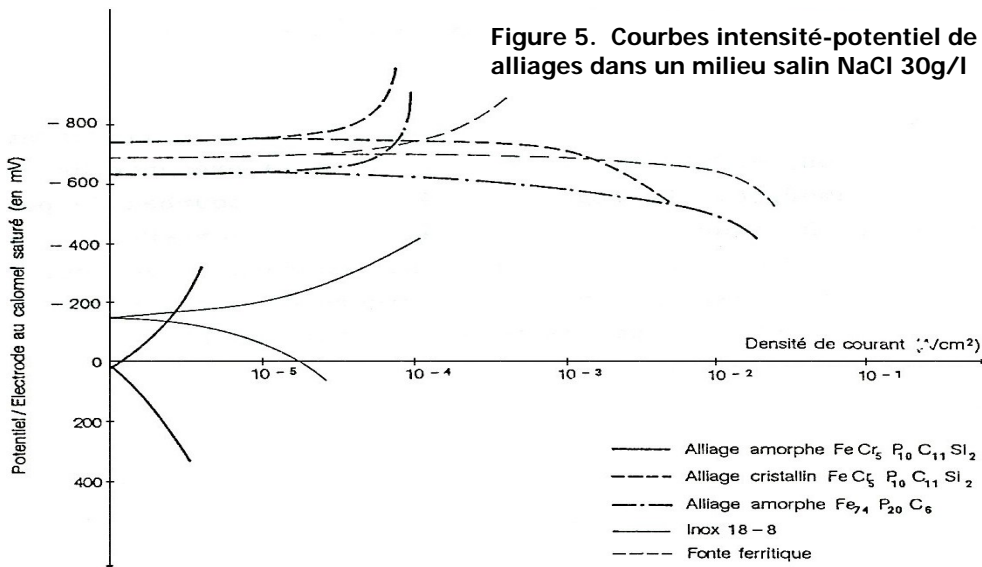
Afin de valider ce point et de comparer avec d'autres matériaux, des essais d'intensité-potential (Figures 4 et 5) ont été réalisés dans deux milieux corrosifs : un bain d'eau salée (30g/L), et un milieu chlore (NaOH) au pH très élevé (pH 13). Les matériaux testés étaient les suivants :

- une fonte ferritique,
- un acier inoxydable 18-8,
- un alliage amorphe contenant 5 % de chrome (cas des fibres métalliques amorphes),
- un alliage amorphe sans chrome,
- un alliage cristallin contenant 5 % de chrome.

Seul l'alliage amorphe contenant 5 % de chrome présente un comportement meilleur que l'acier inoxydable, confirmant ainsi que ce sont les influences combinées du chrome et de l'état amorphe qui permettent d'avoir un bon comportement à la corrosion.

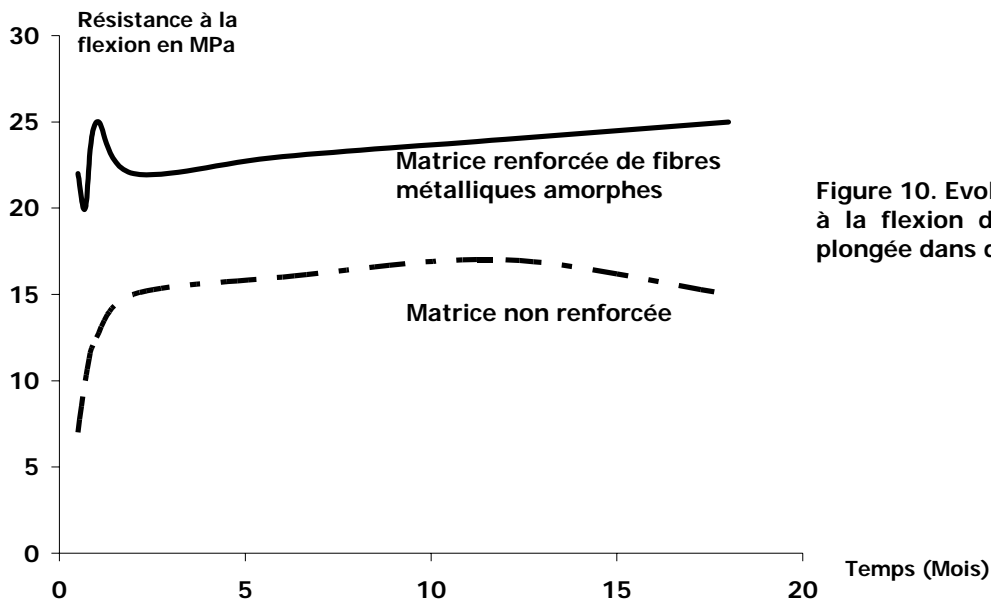
Ensuite, des éprouvettes prismatiques (4 x 4 x 16 cm) composées d'une pâte pure de ciment (E/C = 0.3) renforcée de 2.8 % en poids de fibres métalliques amorphes ont été immergées verticalement jusqu'à mi-hauteur dans une solution saline à 50°C (58 g/l de NaCl et 5 g/l de MgSO₄, soit le double de la concentration de l'eau de mer). L'essai a été poursuivi pendant 18 mois avec un contrôle régulier des propriétés mécaniques des éprouvettes (**Figure 10**).

Dans le cas des échantillons non fibrés, la résistance à la flexion augmente dans un premier temps grâce à l'action de l'eau chaude (traitement de cure). En revanche, après un an, la résistance se dégrade, alors que les échantillons renforcés de fibres métalliques amorphes voient leur résistance augmenter. Aucune trace de rouille n'est observée sur les fibres métalliques amorphes alors que sur des éprouvettes contenant des fibres d'acier, immergées dans les mêmes conditions, on observe des traces importantes de rouille.

Figure 10. Evolution de la résistance à la flexion d'une pâte de ciment plongée dans de l'eau de mer
